# «Mit der Zeit wird man betriebsblind»

Lärm, Vibration und Strom im Melkstand gehören zu den bekannten Problemen. Bei Roland Nussbaum traten mit einem instabilen Vakuum und einer durch Erdstrahlung verursachten Störzone im Warteraum weitere Faktoren hinzu. Angefangen hat alles nach dem Umbau des Melkstands.

### Serie Melkprobleme, Teil 3: Vakuumschwankungen

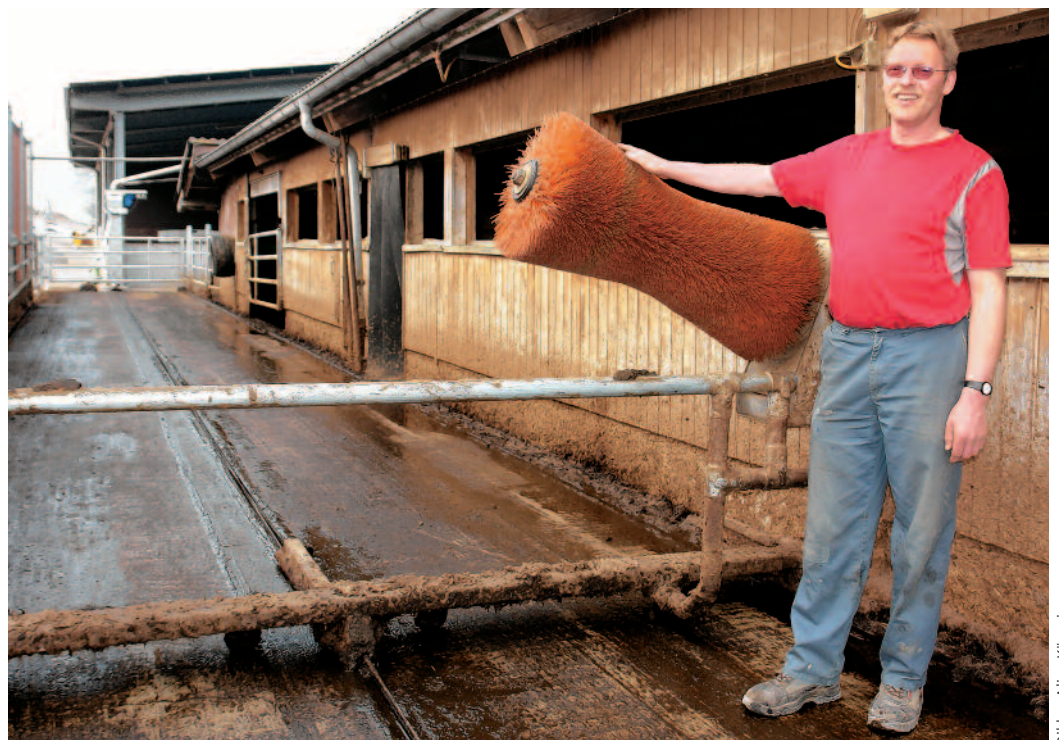
Auf der Höhe von Kratzbürste und Mistschieber bleiben die Kühe von Roland Nussbaum stehen. Mit dem Schieber, der zugleich als Treiber dient und einem Signalton, bringt er sie dazu, die unsichtbare Schranke zu überschreiten.

Gut die Hälfte der Kühe kam weiterhin nicht freiwillig in den Melkstand. Als befände sich eine unsichtbare Schranke an einem bestimmten Punkt im Warteraum, blieben die Kühe davor stehen und mussten durch das imaginäre Hindernis getrieben werden. «Es ist das Schlimmste, wenn man die Kühe dauernd im Warteraum holen muss. Dabei entsteht jedes Mal Unruhe», weiss Nussbaum aus Erfahrung. Magnetfeldmessungen lokalisierten an genau dieser Stelle eine rund 1,5 Meter breite Störzone, die aus Spannungen aus dem Erdreich

stammten. Wo der Mensch noch nichts spürt, sind die Kühe sensibel genug und überschreiten diese Störzone nicht freiwillig. Für Nussbaum war klar, dass er diesen Umwelteinfluss nicht ausschalten konnte und das Beste aus der Situation machen musste.

In einem letzten Schritt hat er nun den Melkstand um weitere zwei Plätze ergänzt und einen Mistschieber im Warteraum eingebaut, der mit einer montierten Eigenkonstruktion gleichzeitig als Treiber dient. «Läuft der Schieber Richtung Melkstand, dient er als Treiber, in der entgegengesetzten Richtung führt er seine Funktion als Mistschieber aus», erklärt Nussbaum. Den Schieber kann er vom Melkstand aus bedienen. Solange dieser läuft, ertönt ein Signalton, ähnlich einer Sirene. «Die Kühe lernten bald, dass sie beim Ertönen der Sirene die unsichtbare Schranke überschreiten müssen», erklärt Nussbaum. Mit dieser letzten Massnahme funktioniert das Melken nun reibungslos. «Heute bin ich und vor allem meine Kühe ruhig im Melkstand mit dem positiven Effekt, dass ich schneller fertig bin mit Melken», freut sich Nussbaum. Dass auch die Eutergesundheit besser ist, zeigt ein Blick in das Behandlungsjournal: Von 100 Kühen mussten im Jahr 2009 bloss fünf antibiotisch behandelt werden.

- Mistschieber mit montiertem Treiber im Warteraum installiert.
- Signalton, der mit dem Mistschieber gekoppelt ist.

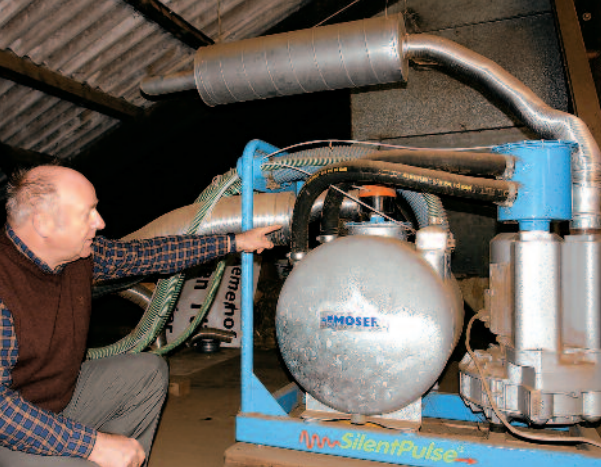
Bilgerys Vakuumpumpenaggregat ist mit einem grossen Ausgleichstank und integriertem Regelventil ausgestattet.

melken konnte. Probesthalber liess er 2006 den Silent-Pulse bei sich einbauen. Dieses Vakuumpumpenaggregat zeichnet sich durch den gross dimensionierten Vakuumausgleichstank, dem integrierten Regelventil und den tangentialen Einmündungen der Leitungen aus. «Ich werde den Abend, wo ich das erste Mal mit diesem Aggregat melkte, nie mehr vergessen», erinnert sich Nussbaum. «Ab dem ersten Melken hat kein einziges Rind mehr geschlagen. Im Gegensatz zur alten Pumpe, die durch das instabile Vakuum ständig Luftgeräusche verursachte, lief der Melkvorgang nun völlig geräuschlos, so dass ich im Melkstand endlich das Radio hörte.» Rund 100 Liter mehr Milch in zwei Tagen und endlich leere Euter waren weitere Beobachtungen, die Nussbaum gemacht hat.

- Vakuumpumpe und Ausgleichstank gegen Silentpulse-Vakuumpumpenaggregat von Bilgery ausgetauscht. Das Regelventil aus dem Melkstand entfernt, dieses ist im Ausgleichstank von Bilgery integriert.

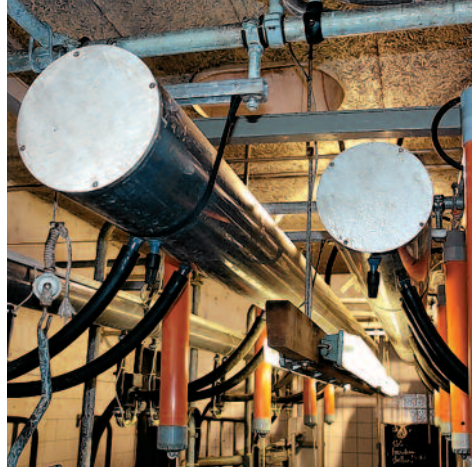
Die beiden Puffertanks wurden aufgehängt, um eine Schallübertragung zu verhindern.

- Pulsatoren frei hängend montiert und Puffertank eingefügt.
- Leitungsführung korrigiert. Kraftschlüssig verbundene Leitungen abgeändert.

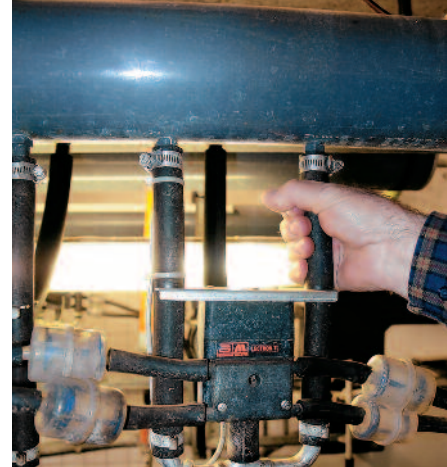
Die Pulsatoren wurden ebenfalls frei hängend montiert.

und verstärkte die Erdung des Melkstands. Auf die Empfehlung von Melktechnikspezialist Erwin Bilgery hin, wurden die alten, elektrisch gesteuerten und synchron laufenden Pulsatoren, die ohne dämpfende Unterlage unten an der Luftleitung montiert waren, nach oben versetzt und an zwei Gummischlauchstücken freihängend montiert. Mit dieser Massnahme konnte die Vibration unterbunden werden. Ein Puffertank, der zwischen Vakuumausgleichstank und Pulsatoren zwischengeschaltet wurde, konnte die Druckwellen weiter reduzieren und sorgte für mehr Ruhe in der Melkleitung. Diese beiden Massnahmen führten zu einer massgeblichen Beruhi-
