Kick - Off - Test Vakuumsituation und Luftströmung wenn Melkzeug abgefallen

Melksystem: SBS 2 x 5
Vak.Pumpe: Schieber

Vak.Regler: Mechanisch
Pulsierung: Synchron

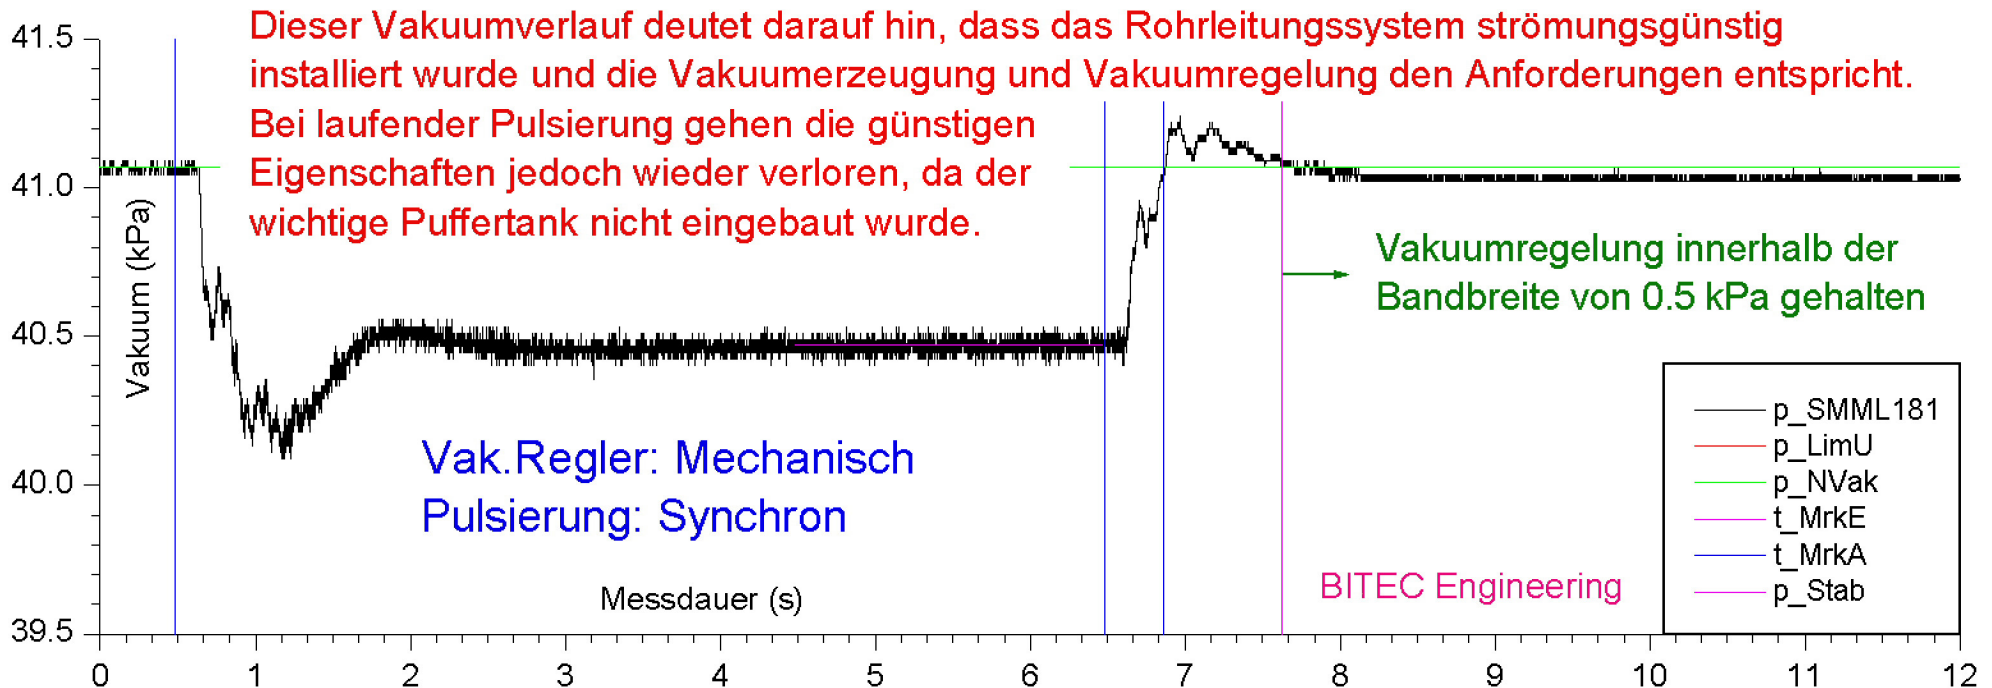
Dieser Vakuumverlauf deutet darauf hin, dass das Rohrleitungssystem strömungsgünstig installiert wurde und die Vakuumerzeugung und Vakuumregelung den Anforderungen entspricht. Bei laufender Pulsierung gehen die günstigen Eigenschaften jedoch wieder verloren, da der wichtige Puffertank nicht eingebaut wurde.

Vakuumregelung innerhalb der Bandbreite von 0.5 kPa gehalten
