Welchen Einfluss hat der Lärm von Melkmaschinen?

Dusan Nosal,
Forschungsanstalt für
Agrarwirtschaft und
Landtechnik (FAT),
Tänikon

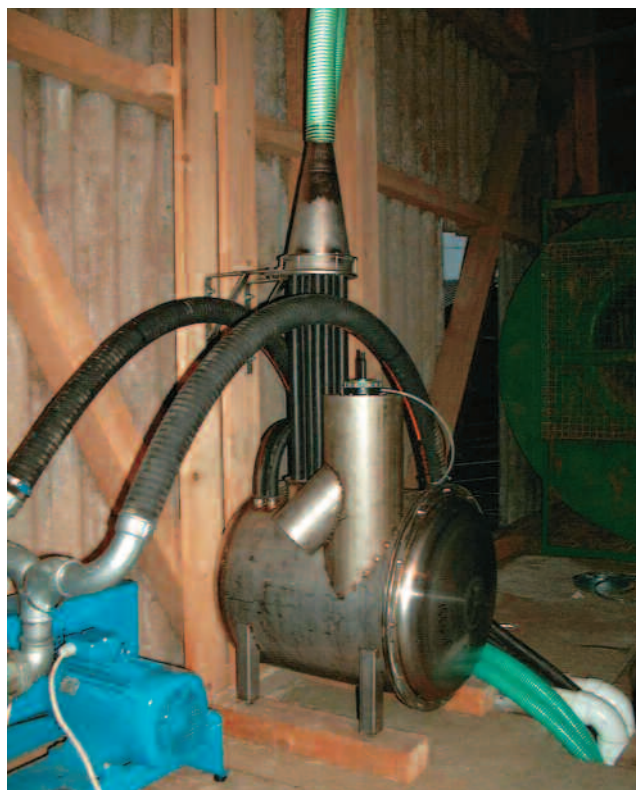
Die Erfindung von Erwin Bilgery: Der Vibrationsschlucker.

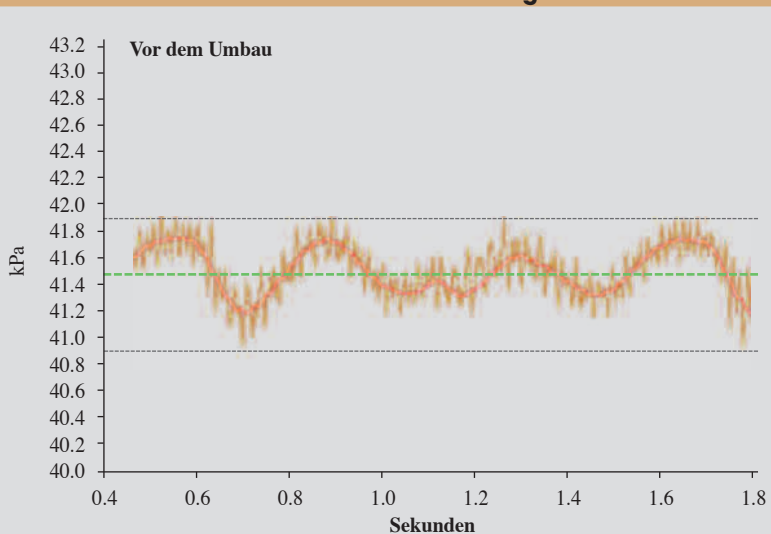
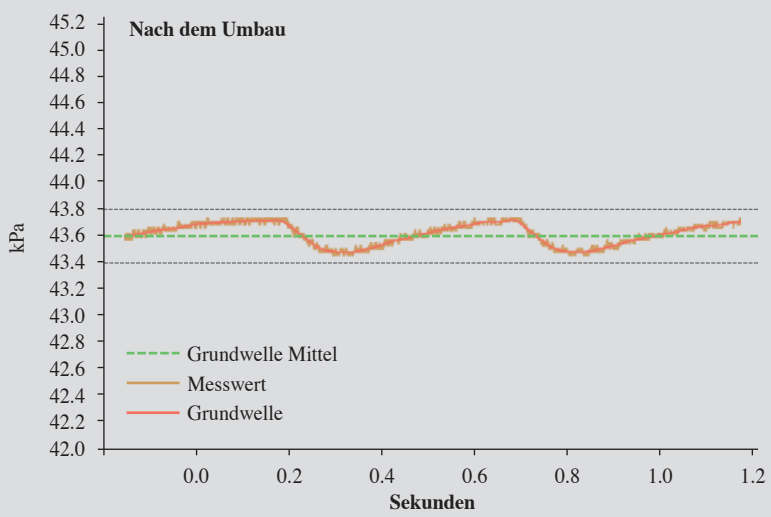
Grafik 2: Vakuumstabilität in der Luftleitung

schläge der Schwingungen bei verschiedenen Frequenzen nach dem Umbau der Melkanlage. Die Frequenzanalyse (Fourier) hilft, die Störungsquellen zu eruieren.

Der Umbau der Melkanlage wirkte sich ebenfalls wesentlich auf die Vakuumstabilität aus. *Grafik 2* zeigt die Veränderungen im Bereich der Vakuumstabilität in der Luftleitung. Ein ähnliches Bild kann man auch in der Melkleitung feststellen. Auch in der Luftleitung reduzieren sich die Aus-
